ACQUALATINA S.p.A.

***Controllo flussi in distribuzione idrica e raccolta di reflui
con utilizzo di droni***

Festival dell'acqua - Venezia, 10 Ottobre 2019

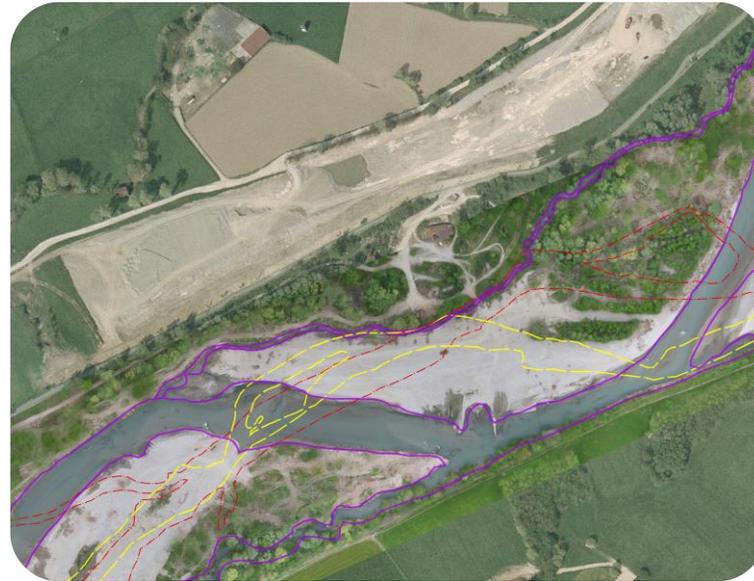
Utilizzo del drone in ambito idrico

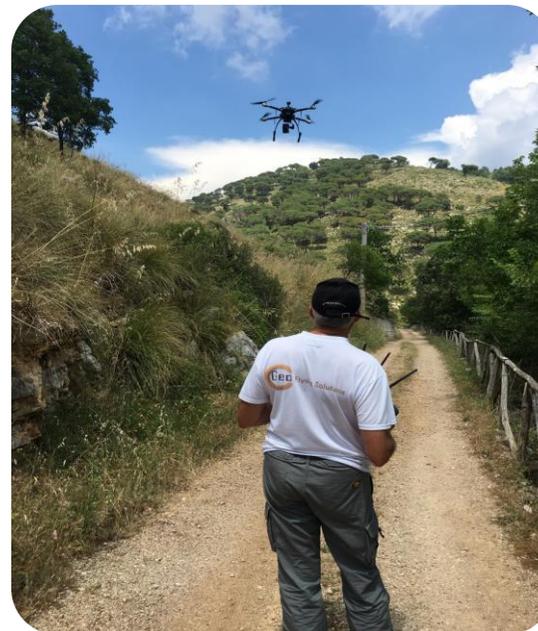
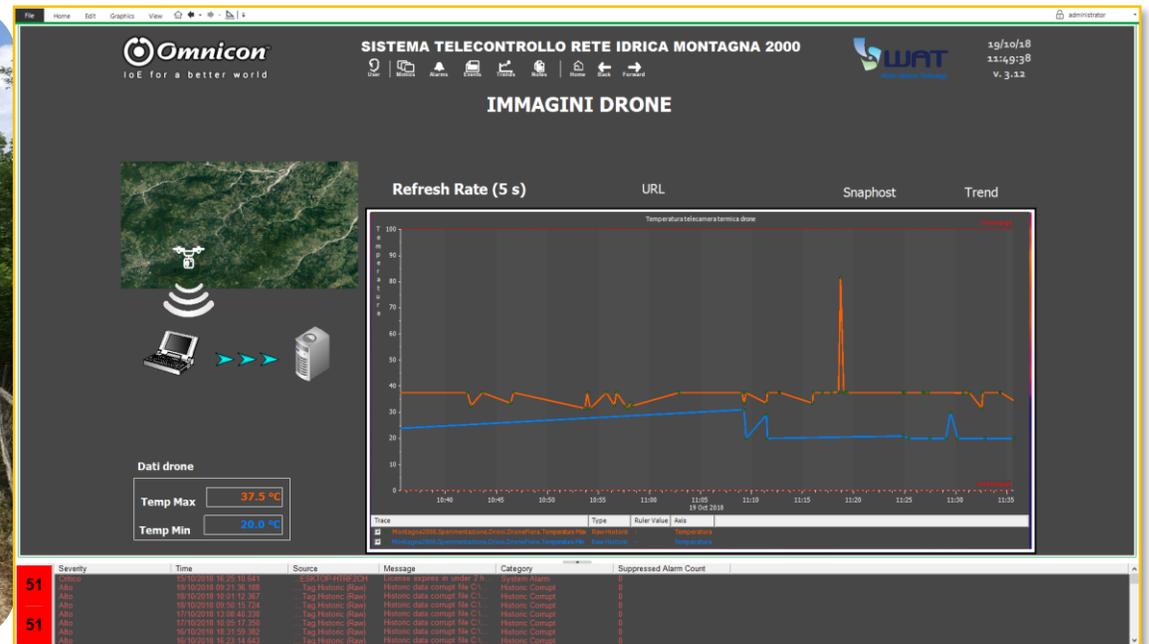
UAV (DRONE)

- Quadrirotore IP43 con autonomia superiore ai 40 min
- Peso 10 kg
- Sistema di trasmissione delle immagini 10 km
- Sistema di comando e controllo dotato di return home in caso di perdita di link
- Pianificazione dei voli automatici
- Terminatore di volo
- Sistema di Geofencing
- Sistema di rappresentazione dei dati di volo al pilota
- Termocamera, acquisisce immagine termiche dal suolo
- Altezza fino a un max 150 m (normativa ENAC)
- Esperienza Acqualatina 20 m circa

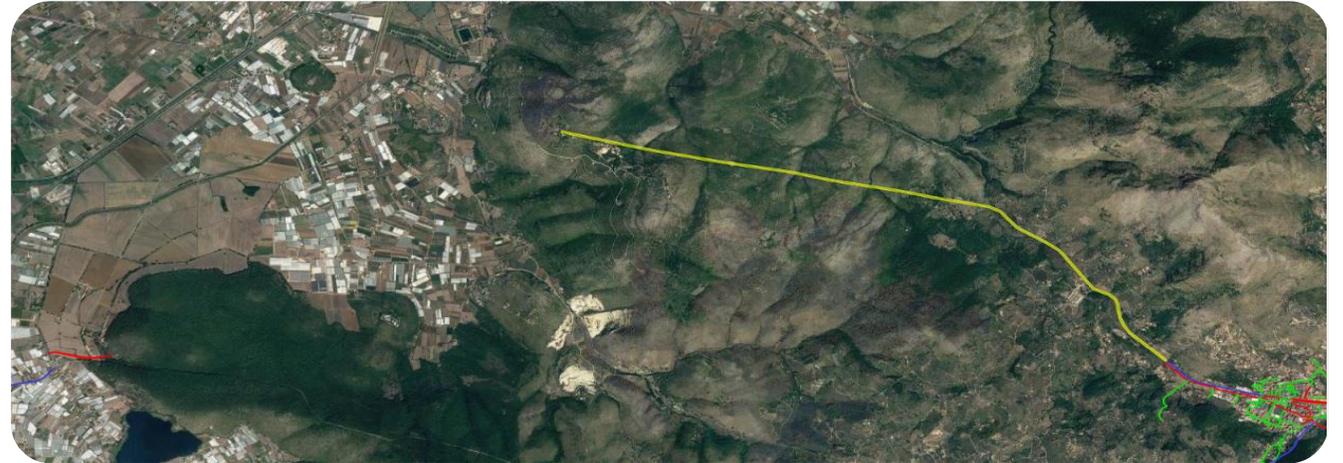
Adduttrice Lenola, Vallecorsa(Lt)

Grazie all'utilizzo di immagini termiche, è stato possibile individuare perdite idriche in condotte interrate, in contesti rurali e in zone di difficile accesso
Le attività eseguite in 2 giornate hanno interessato circa 10 km di rete, con voli di 40 minuti

Adduttrice Lenola- Vallecorsa, condotta di circa 10 Km

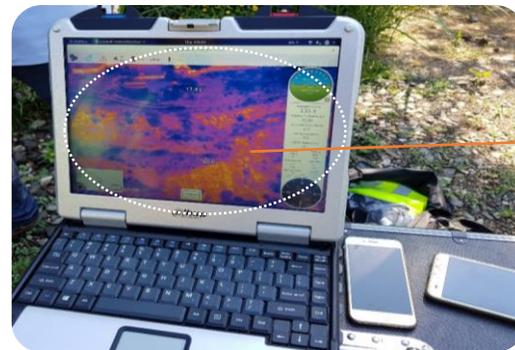
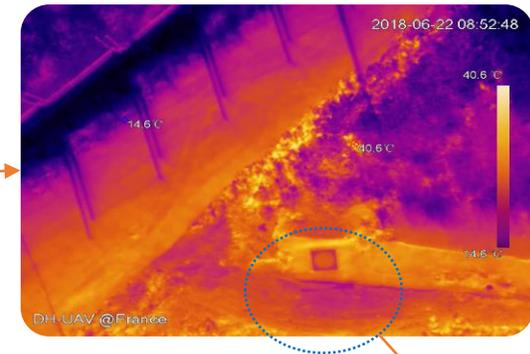
Identificata zona umida
nei pressi del pozzetto

L'utilizzo di droni ha permesso di individuare quattro perdite significative in un tratto agricolo, con un recupero di circa 15 litri al secondo

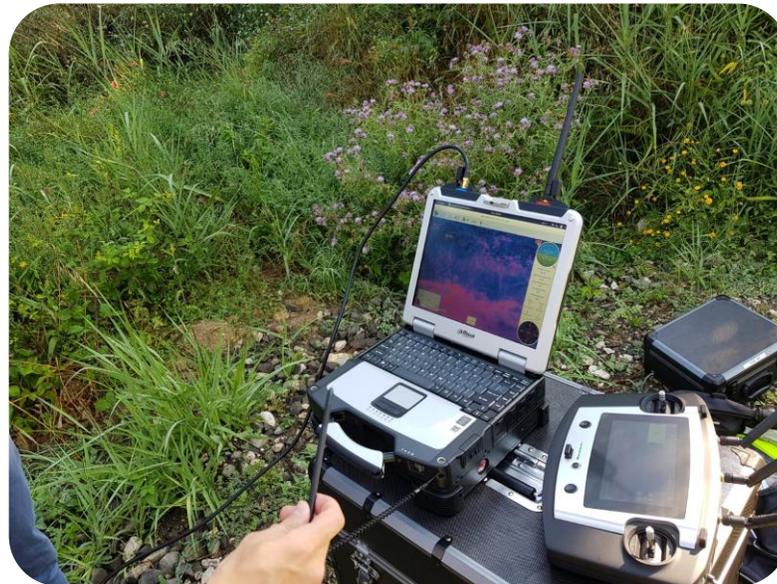
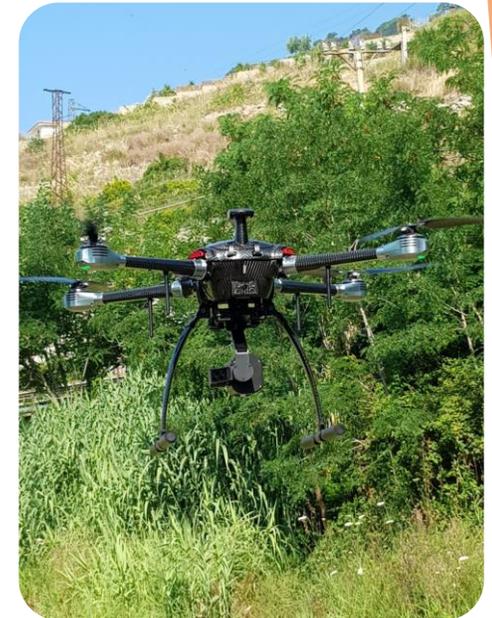
Serbatoio S. Antonio (Lt)

L'impiego del drone ha supportato la ricerca delle perdite, in una zona agricola difficilmente accessibile con i tradizionali mezzi, infatti, la termocamera ha consentito di effettuare i rilievi termici del terreno nella zona limitrofa al serbatoio e di escludere la presenza di perdite provenienti dallo stesso

L'intervento, di durata complessiva di 5-6 ore, ha interessato circa 1,5 km di rete

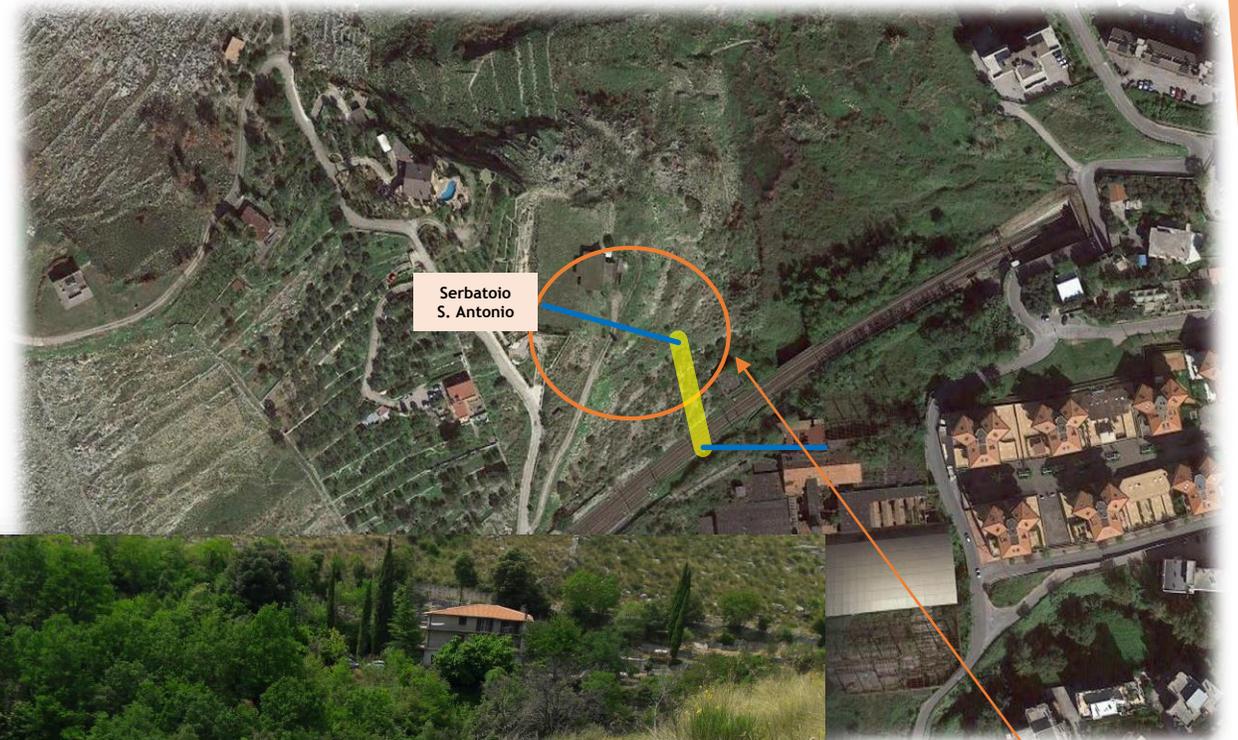
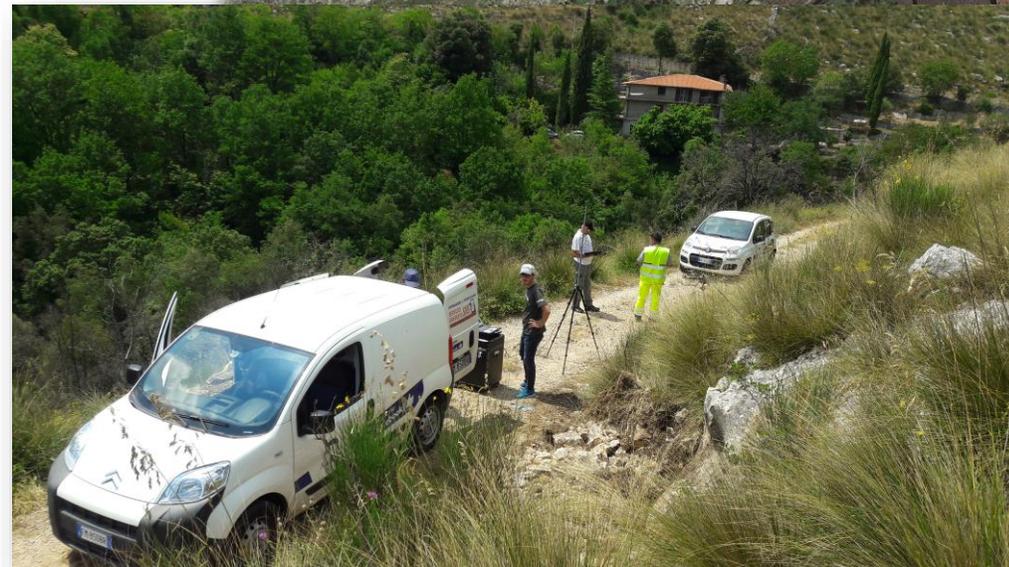
Serbatoio S. Antonio (Lt)

Zona rurale interessata, dove sono state individuate perdite, adiacente al Serbatoio S. Antonio

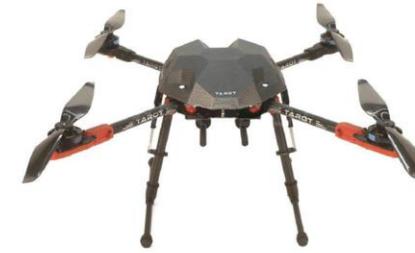
DRONE TRT650S

- TRT650S è un multirottore su cui sono installati 4 motori elettrici brushless con relative eliche
- Peso 2,5 Kg
- Video link 10 km
- Data link 40 km
- Sensore quota barometrica
- Modalità di regolazione principale: auto, manuale, stabilizzato
- Visualizzatore altitudine
- Sistemi di Posizionamento: GPS, inerziale, magnetometro
- Termocamera, Flir Vue Pro 640R, acquisisce immagine termiche dal suolo
- Altezza fino a un max 150 m (normativa ENAC)
- Esperienza Acqualatina 50 m circa

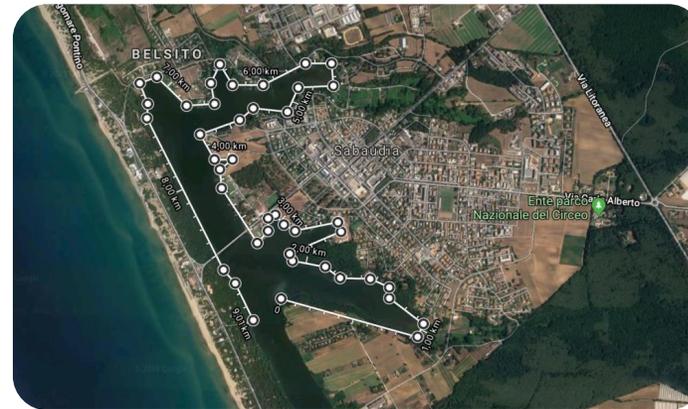
Lago di Paola - attività presso Sabaudia (Lt)

La mappatura ha interessato 9 km di costa dei 23 totali, con voli di 30 minuti ripetuti in 6 giornate

Analisi termografica perimetrale del Lago di Paola (23km)

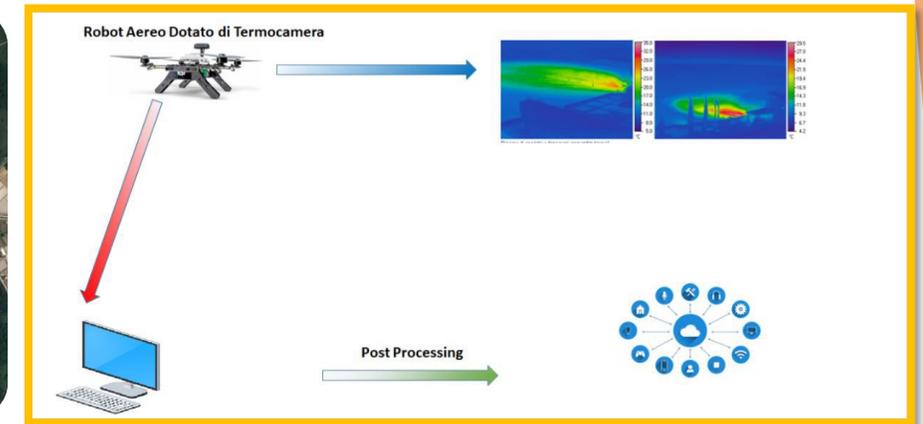
Monitoraggio Ambientale Scariche Abusivi Sistema Robotico Integrato

La termocamera ha permesso di individuare gli sversamenti anomali, grazie al rilevamento delle diverse temperature del terreno, il geolocalizzatore ha consentito di individuare con estrema precisione il punto su cui intervenire

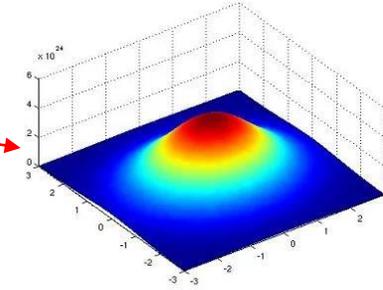
Immagine rilevata «critica» dalla termocamera

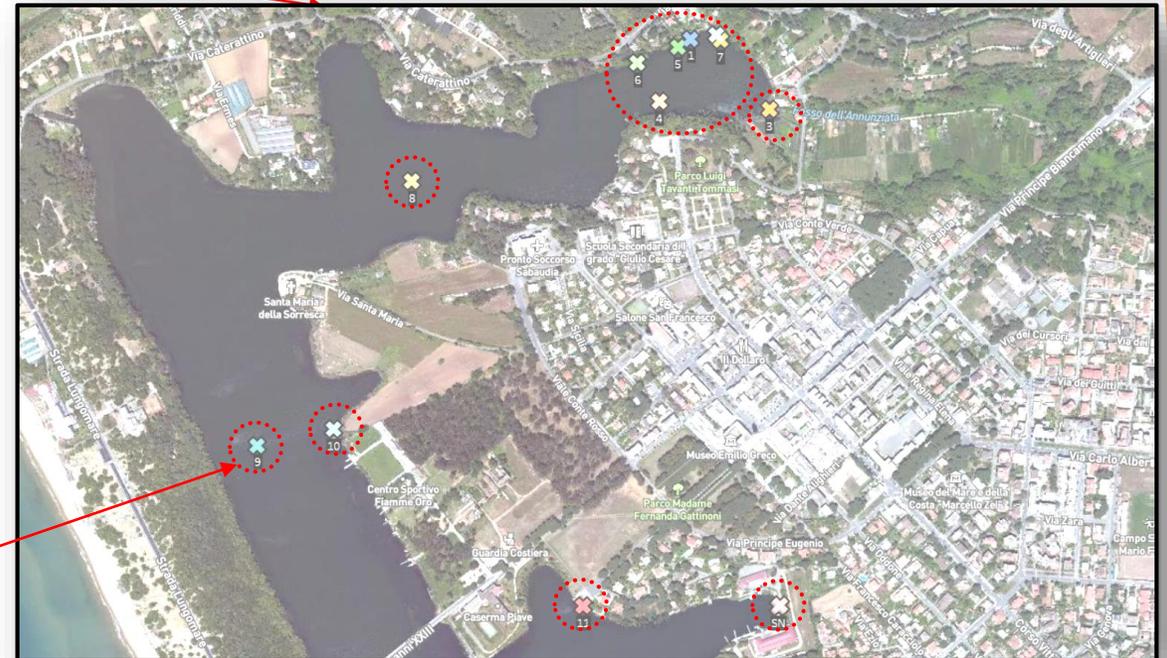
Lago di Paola - mappatura aree critiche

I 13 punti di attenzione su cui intervenire

Mappa con i punti dove sono stati effettuati i campionamenti analizzati

Nel punto 12, ove si è rilevata la presenza di tubazioni di scarico “a vista”, si rilevano valori di azoto ammoniacale, oltre i limiti di legge, dovuto alla degradazione di composti organici, che possono provenire da scarichi o allevamenti, dall’uso di pesticidi in agricoltura o concimi particolari
